交通死亡事故発生通報

軽乗がコンクリート壁に衝突！

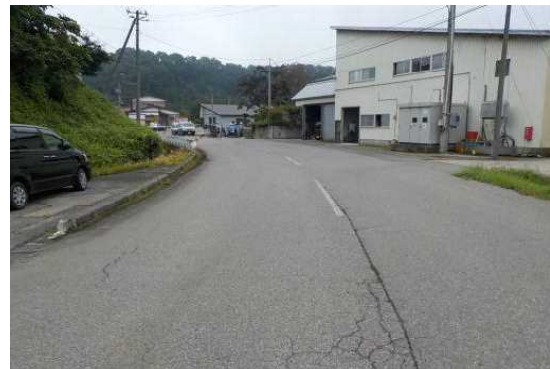
【A進行方向からの見とおし】

Aは、左カーブを進行する際、曲がりきれずに進路右側のコンクリート壁に衝突したものの。

Aが速度を出して進行していたものと見て捜査中。

- ◆ 通常走行であれば軽傷で済む事故も、高速度であったために死亡に至るケースがあります。命を守るため、速度は控えめに！
- ◆ カーブを進行する際は、カーブの形状、路面状態をよく見て、カーブ手前で減速しましょう。

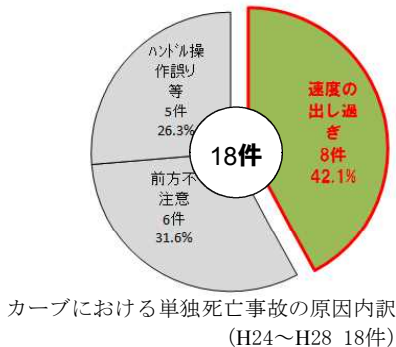
過去5年のカーブにおける車両単独死亡事故の原因を見ると、速度の出し過ぎが約4割
